令和7年度  
白雲岳周辺登山道補修業務  
及び白雲岳避難小屋協力金収受  
報告書

令和7年10月  
合同会社 北海道山岳整備

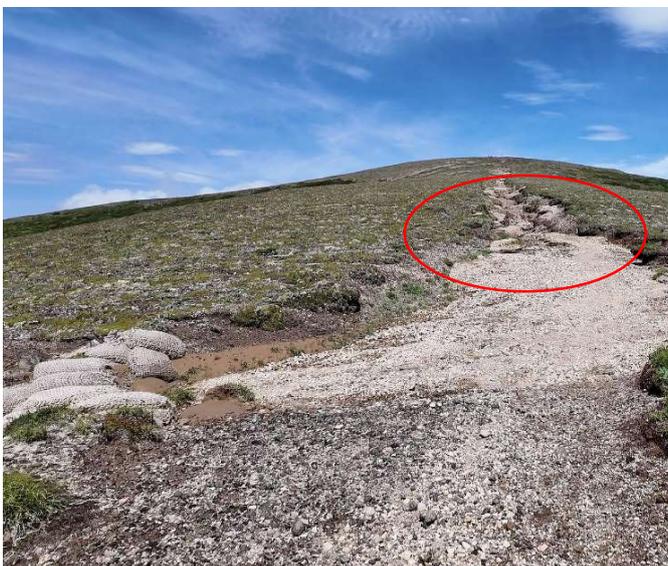
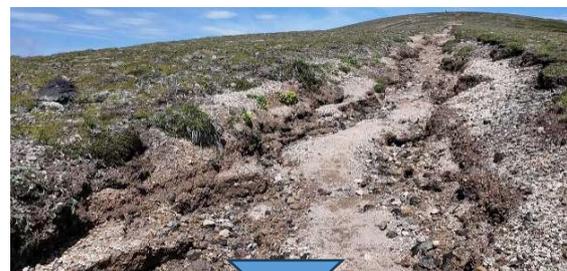
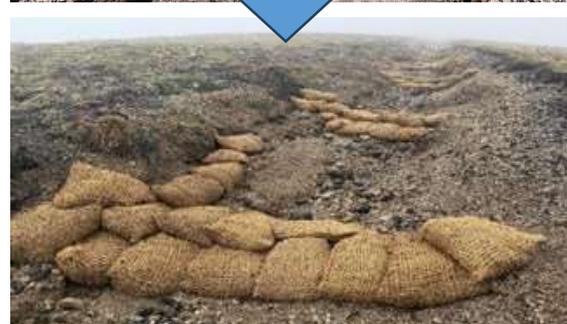
< 施工箇所:A 北海岳直下 >

北海岳から白雲岳方面へ真っ直ぐ下る箇所で登山道から右側に外れる広く崩れたガリーがある。このガリーの先は谷につながっており、登山道の土が雨水とともに谷に流出して登山道が深くぐれ始めている。当面の対処として、ガリー入り口に7箇所の土留めを施工して登山道内に土砂が残るようにし、谷への土砂流出を防止する。

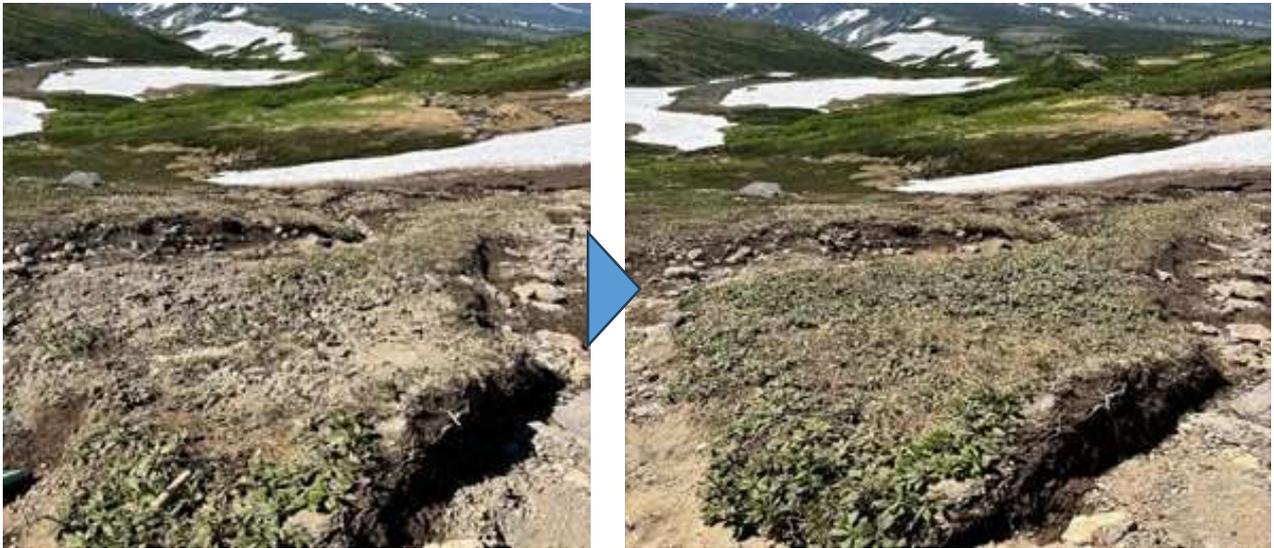
植物帯からの土砂除去

今期大規模に植物帯に土砂がかぶさっていた場所。土砂が植物帯の上に被ることで登山道が分かりづらく、植生のある場所を歩く登山者が多くいた。登山者の踏圧による植物損傷を防ぐため、植物帯を覆っていた土砂を取り除き(土嚢80袋)、歩行の邪魔にならないよう土留め、石階段と土嚢で登山道を分かりやすくした。

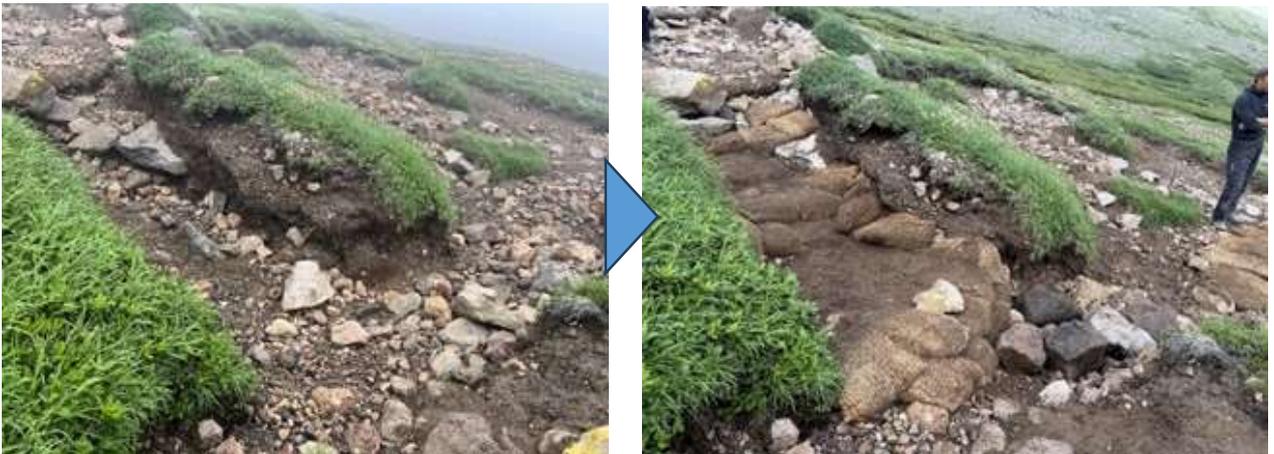
除去土砂を利用してガリーを埋める

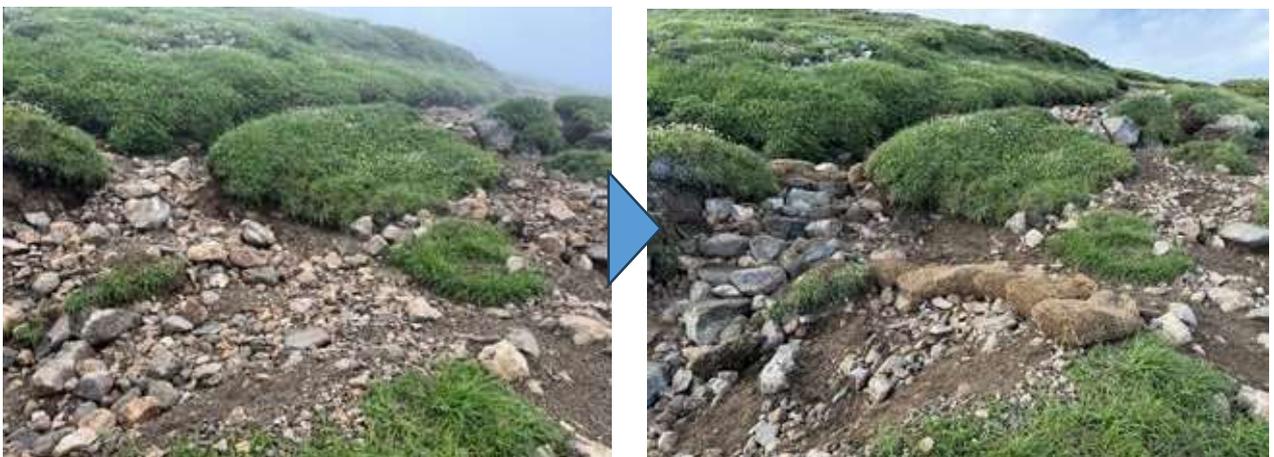
ルート明確化のための石組と排水路

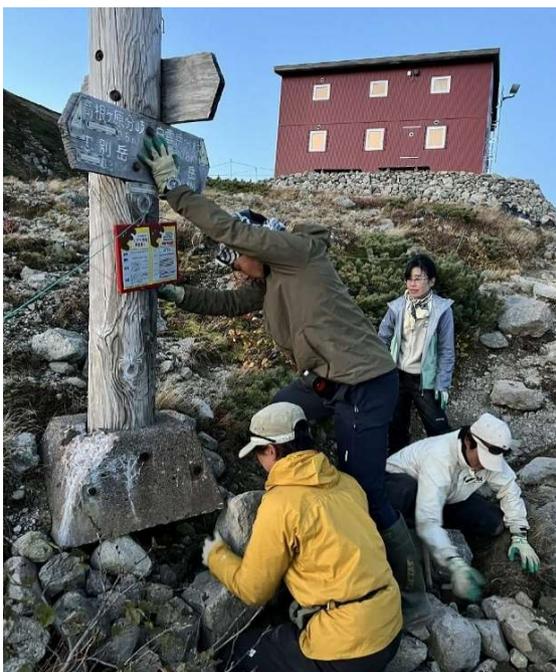
白雲岳避難小屋付近の登山道補修。  
この場所の資材は板垣新道最下部の土壌や石が  
堆積している場所から小屋管理人が日々荷上げた  
ものを利用して設置した。

技術的に難しい場所は資材を集めて置き、技術を  
持った人がいるときに総出で施工することにより効率  
化を図った。

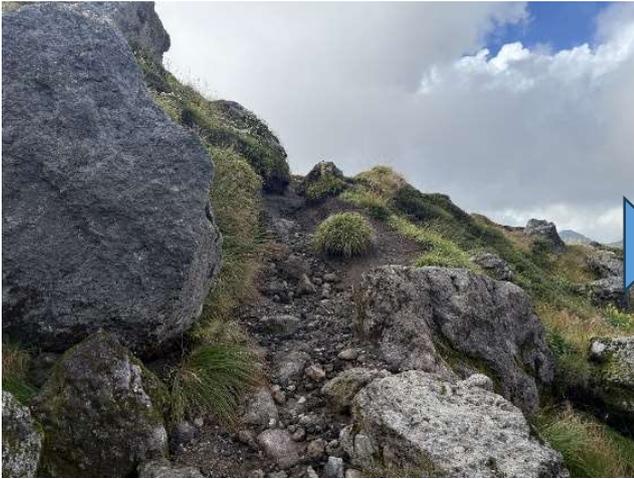
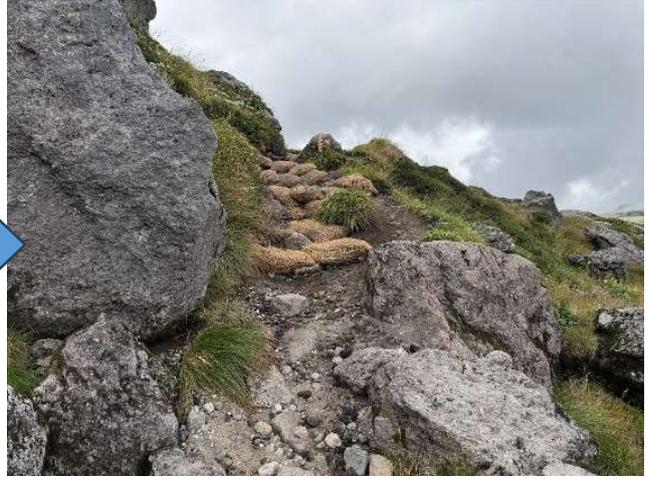
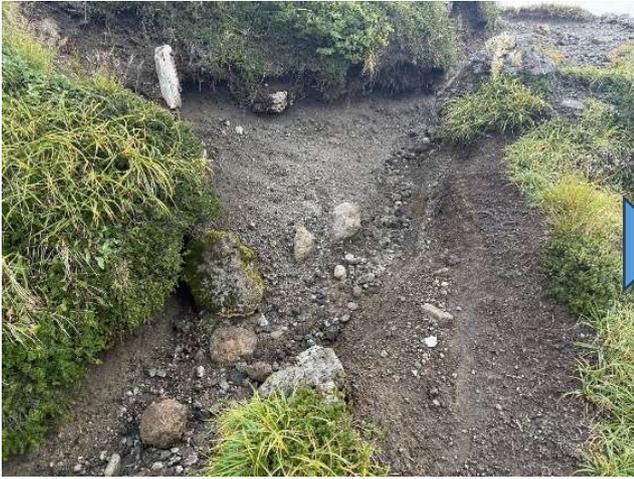
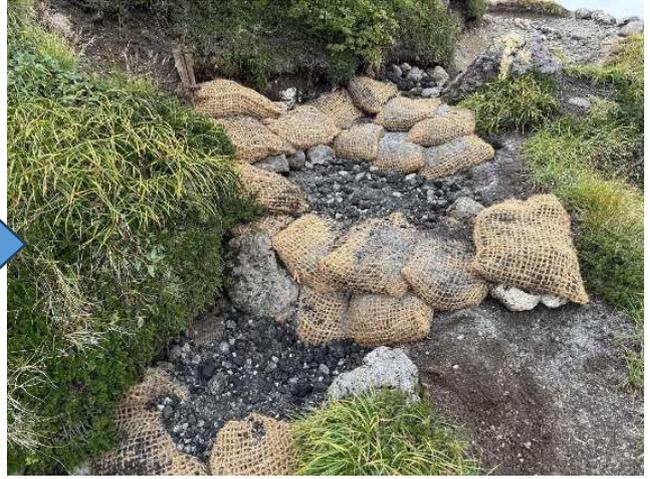
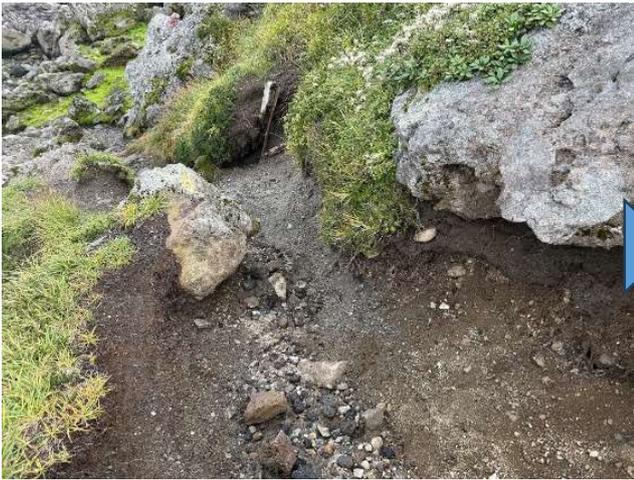
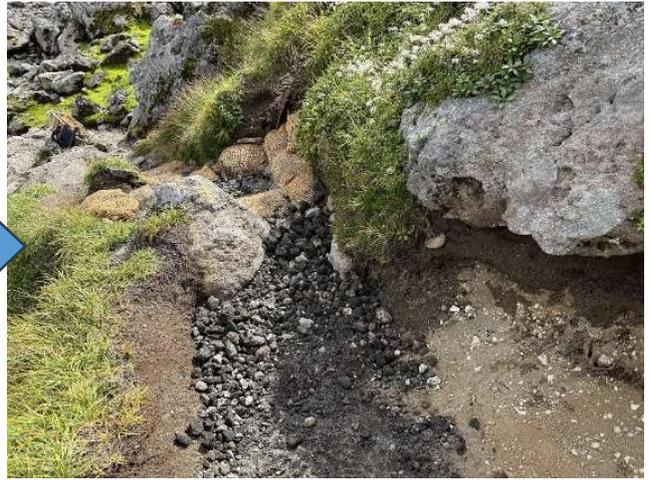
施工内容-2025-F点(花の沢ガリー)  
施工量-土囊25個・土砂埋設

流水や踏圧による侵食と土壌流出が続く場所。土壌侵食を止め歩行路の確保が必要。

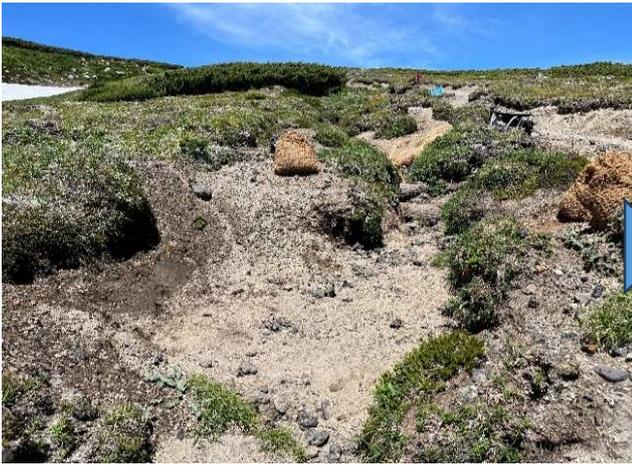
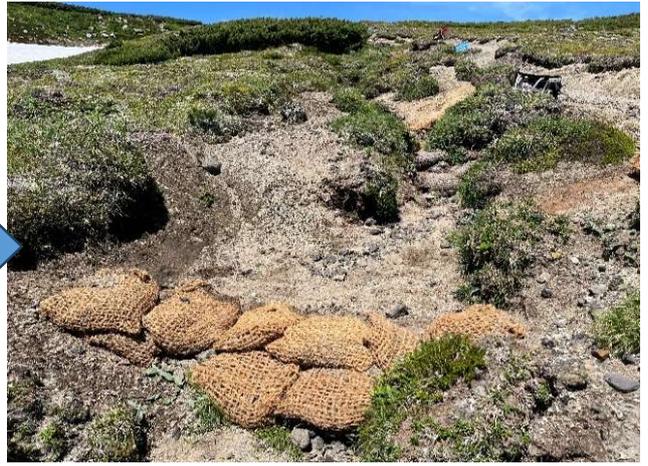
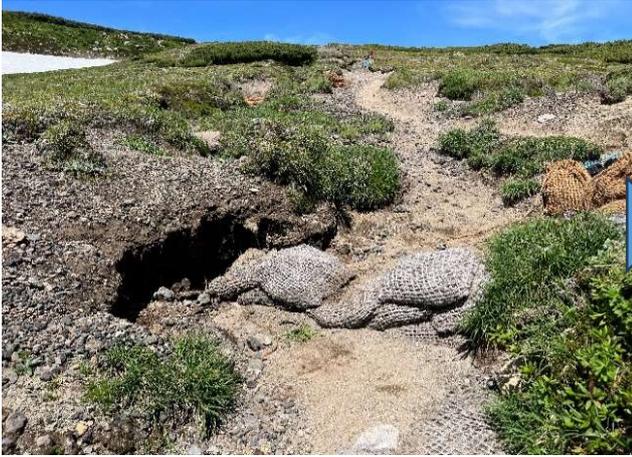
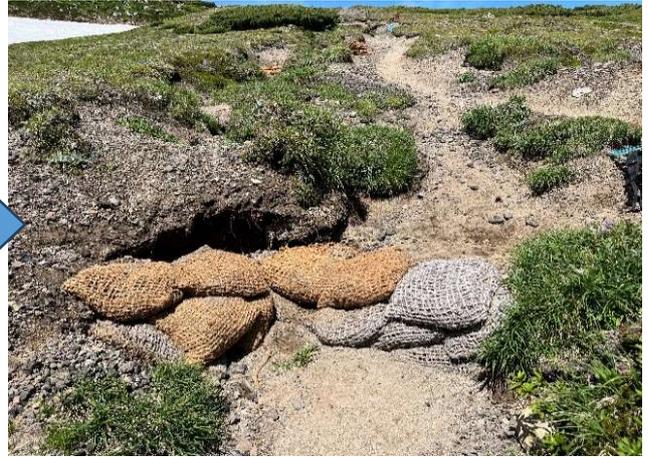
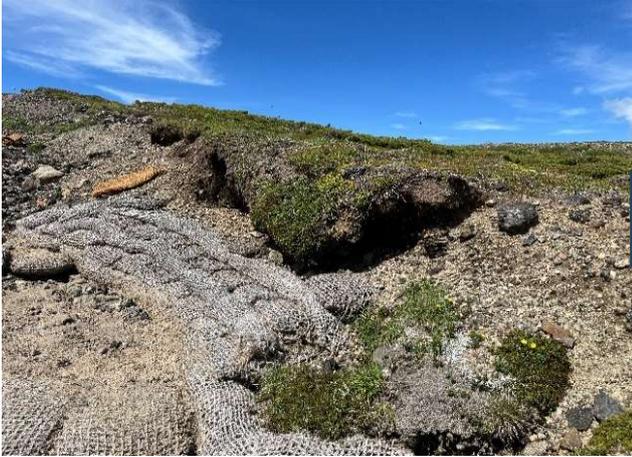
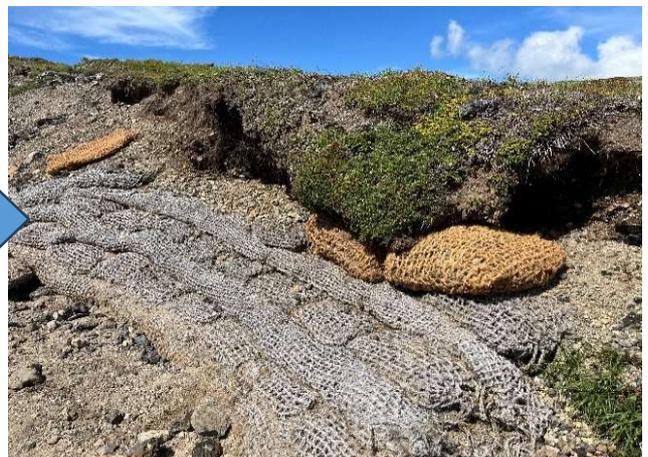
施工内容-2025-H点(白雲分岐手前)  
施工量-土嚢71個、ヤシネット8m

前年度までの土留め施工箇所に土壌が溜まりきって追加の土留めが必要となっている。

前年度に施工した土留めの脇を流水が走り法面を崩していた(2次侵食)。補修対応が必要。
