白雲岳周辺登山道補修業務

報告書

令和 4 年 11 月

合同会社 北海道山岳整備

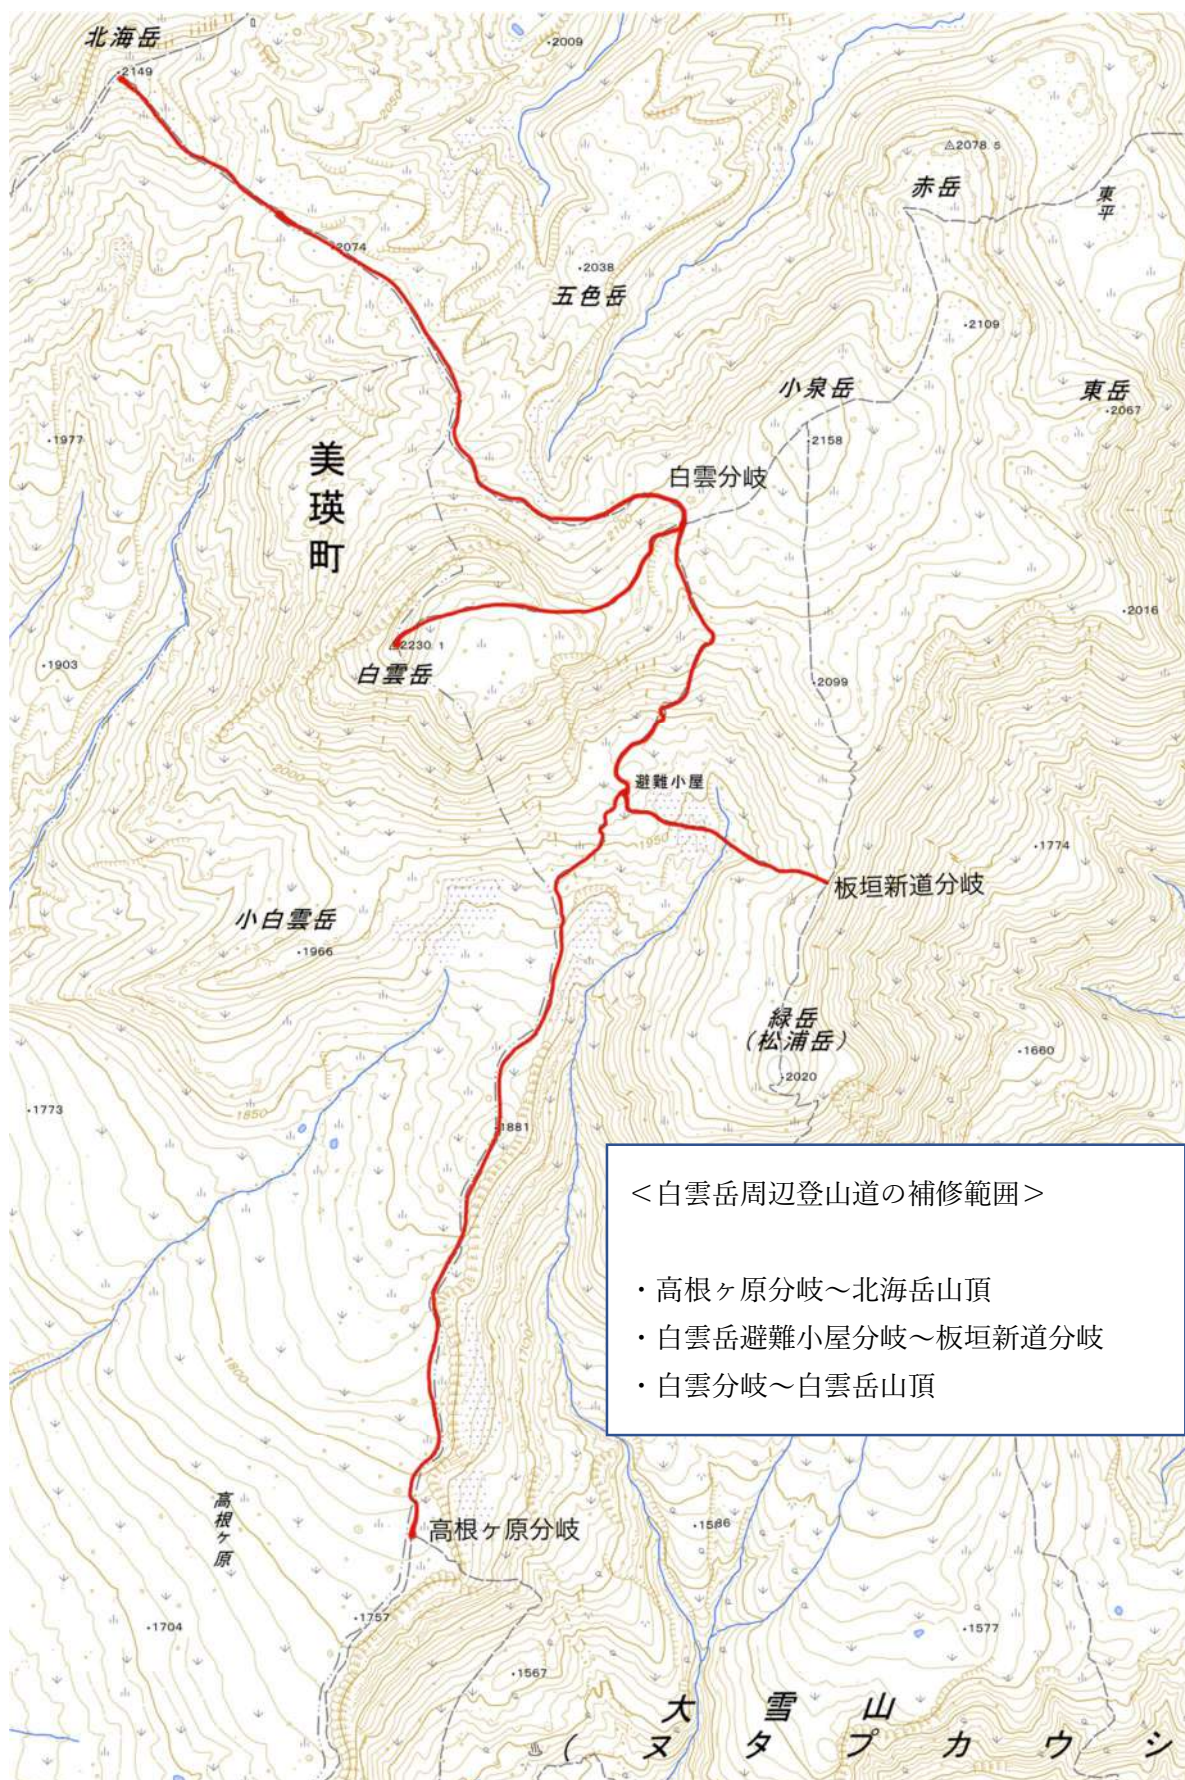
## 作業範囲

下記図の赤色線部分が白雲岳周辺登山道補修範囲

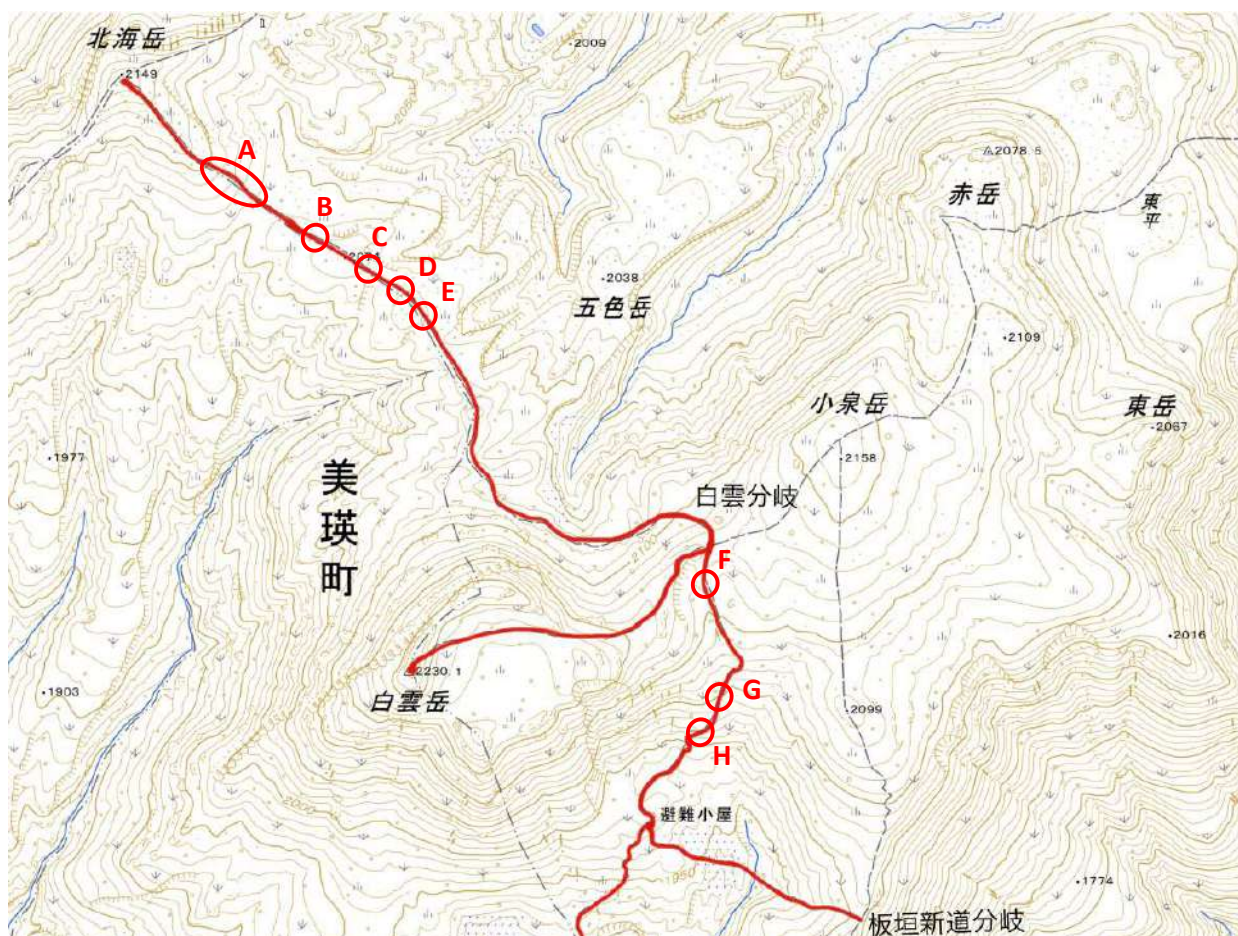
## 施工箇所

令和4年度は、下記図の赤丸箇所の通り A～E の 8 箇所を施工した。

施工箇所は、現地発生資材が豊富な場所であり、緊急度の高い場所、施工後の変化が分かりやすい場所を考慮して選定した。これらの施工箇所の今後の変化により、来年度以降の作業内容や施工規模を計画する必要がある。

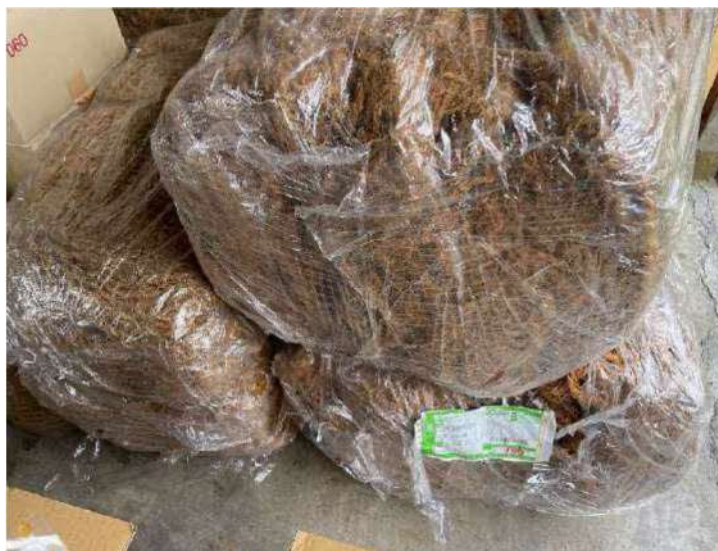
○ヤシ土嚢袋（ナジームバック）

個数：1,000 袋購入

・荷上げ重量

50 袋の重量 約 35~40 kg

約 800 kgの荷上げ

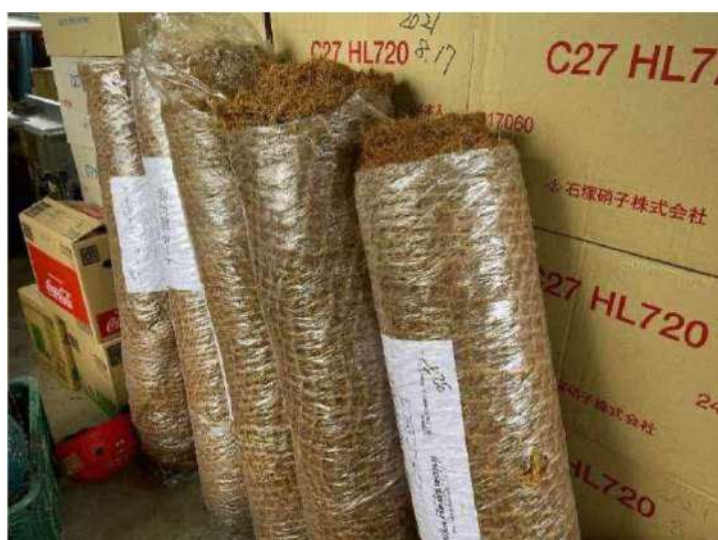
○ヤシネット（源五郎ネット）

2020 年度に荷上げ残置したヤシネット

を使用した。

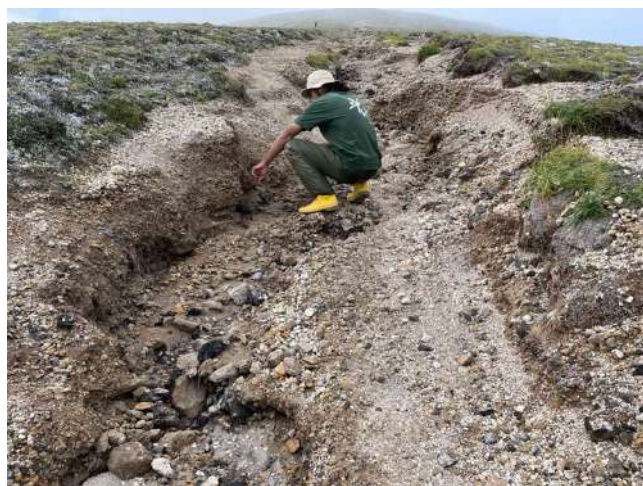
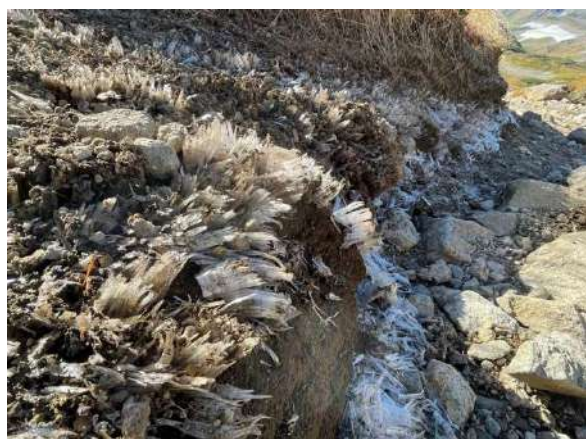
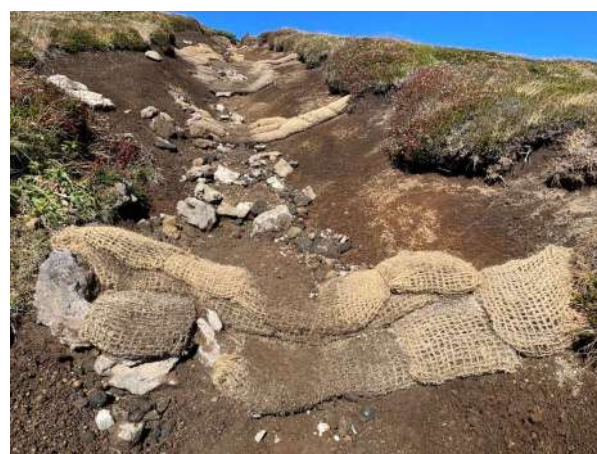
### ③ 侵食箇所の補修 現状

白雲岳周辺登山道は、火山灰土壌であり植物の根が張っている表土が非常に薄い。

登山道の踏圧で表土がなくなると流水が登山道に集中し、踏圧の影響がなくとも侵食が進む状態となる。

また、裸地化が進んだ法面では、春や秋には凍結融解現象（霜柱）が起き、表土を崩す原因にもなっている。研究者によると、この地域の表土から 1m 程度下層は凍土によって地形が成り立っているとのこと。ガリー侵食が進んでいる場所では凍土の層まで掘られてしまっていることにより、熱

が土中に浸透し凍土が緩み、植生群落の大規模な崩壊が起きている要因とも言われている。

ここまでの地形崩壊が進んでしまった場所では、地形の復元

は困難である。

風衝地植生や雪田植生などの地形によって変化する植生を元の状態に戻すことは不可能に近い。

しかしながら、登山道侵食を止めるには、植物の繁茂による土壌安定も不可欠なことから、侵食が進んだ現地形に合わせた植生になるよう、復元を考えることが重要だと考える。

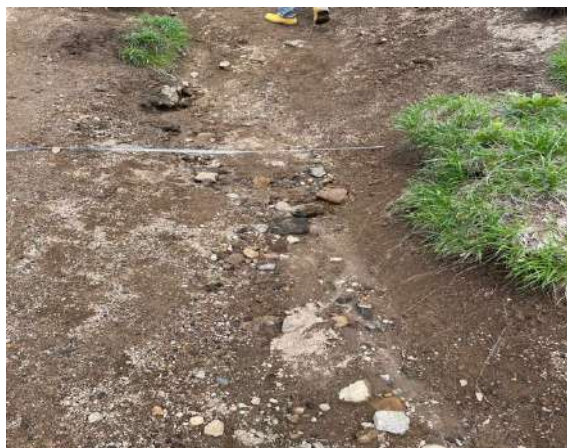
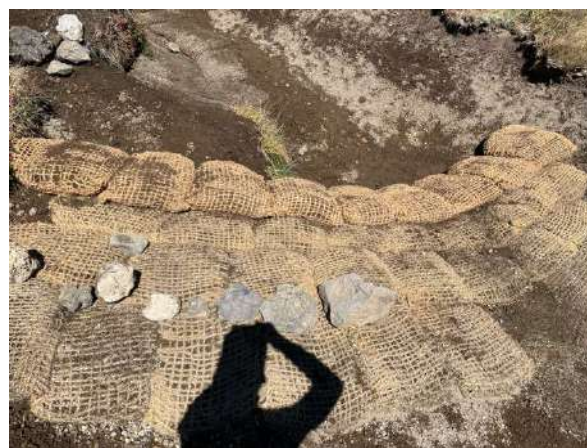
No1

施工内容 A 地点（北海岳直下） 土嚢袋 491 袋使用

施工目的：土留め、歩行路補強・誘導、土留め

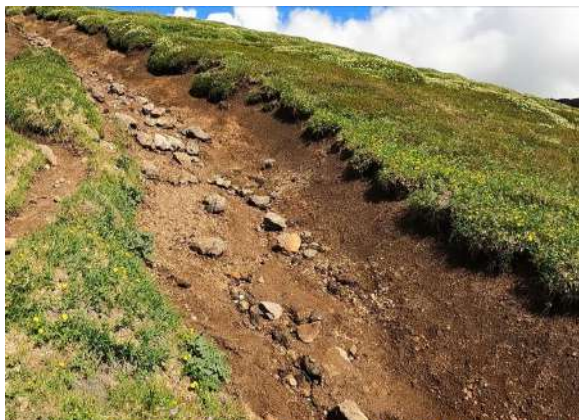
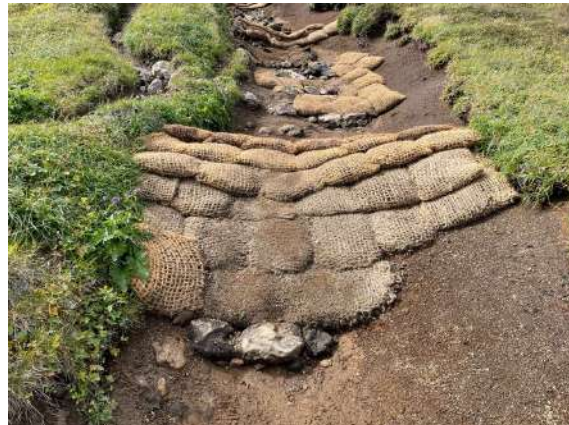
No4

施工内容 A 地点（北海岳直下） 続き

施工目的：土留め、土留め・歩行補助、土留め

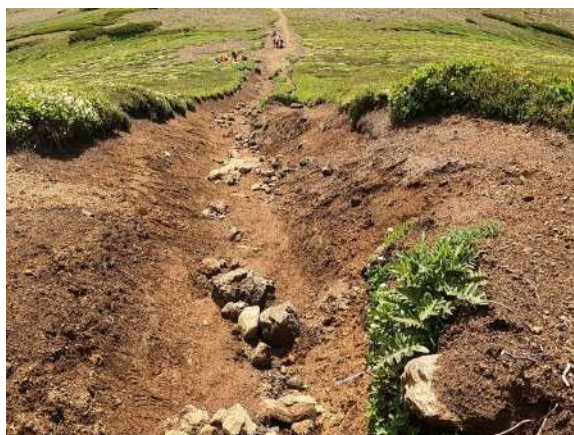
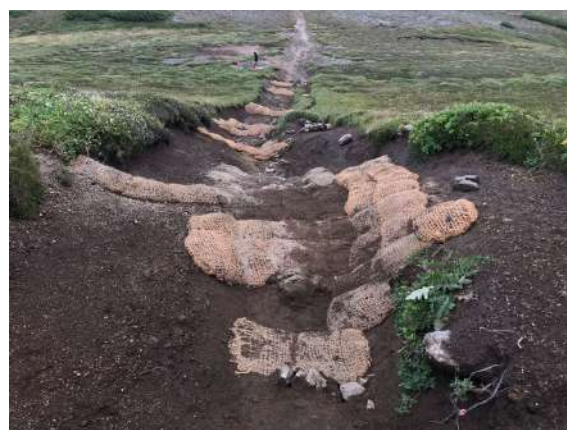
No8

施工内容 A 地点（北海岳直下） 続き

施工目的：土留め、土留め、歩行補助

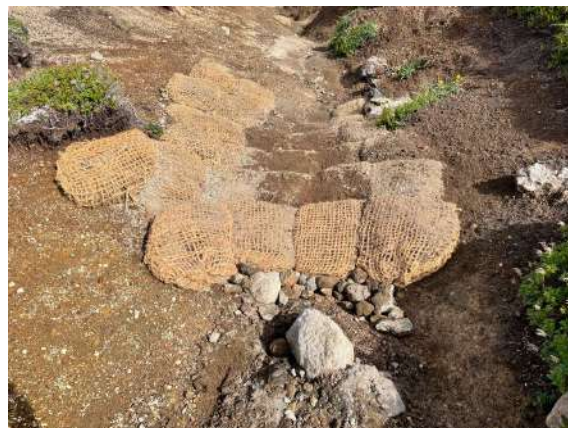
No13

施工内容 A 地点（北海岳直下） 続き

施工目的：土留め、法面補強・歩行補助、土留め・歩行誘導

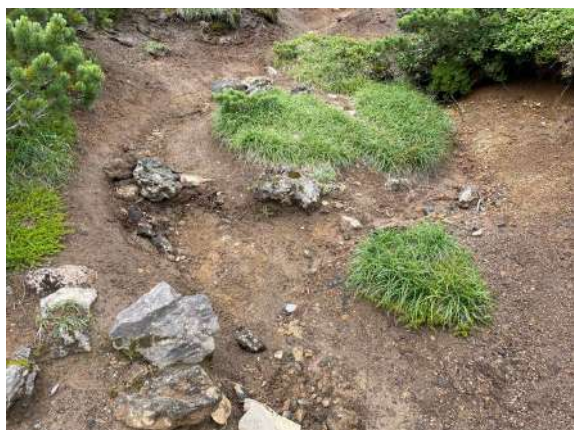
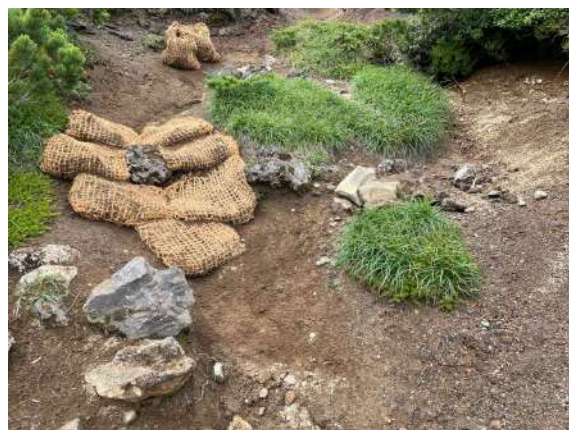
No19

施工内容 A 地点（北海岳直下） 続き

施工目的：土留め・歩行補助・歩行誘導、土留め、導流工

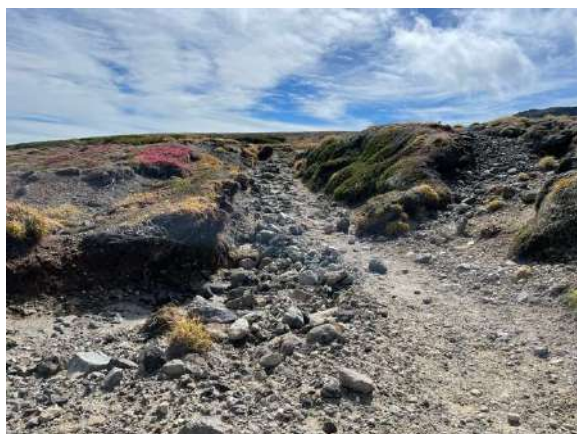
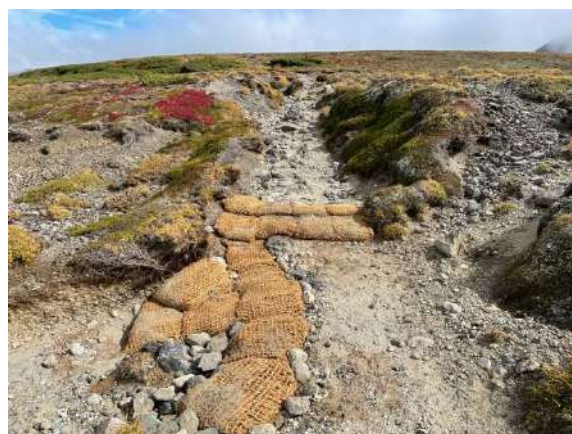
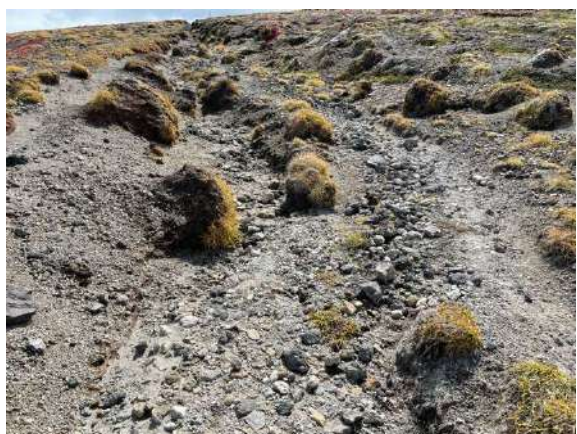
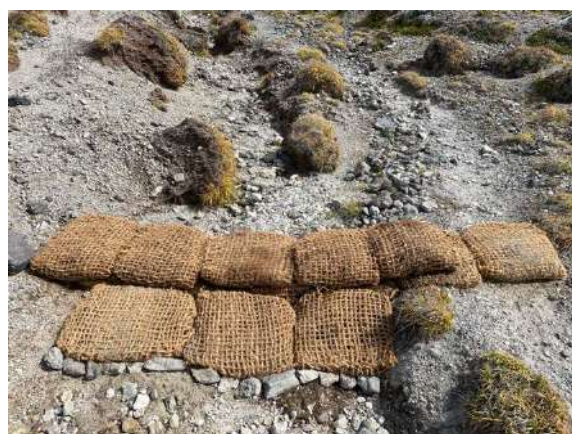
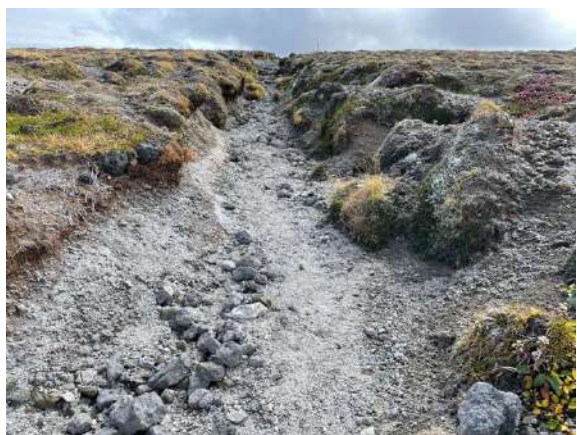
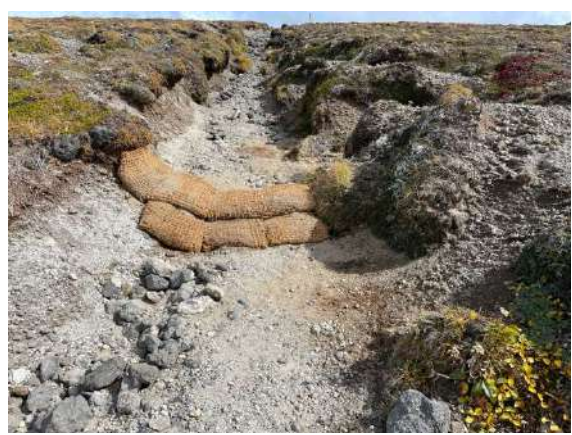
施工内容 B地点（北海平3番目(2074)ピーク北斜面） 土嚢袋 42 袋使用

施工箇所数：3 箇所

施工目的：土留め、洗掘箇所埋め

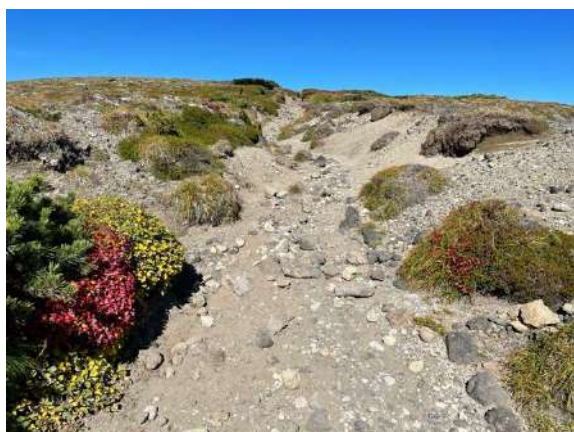
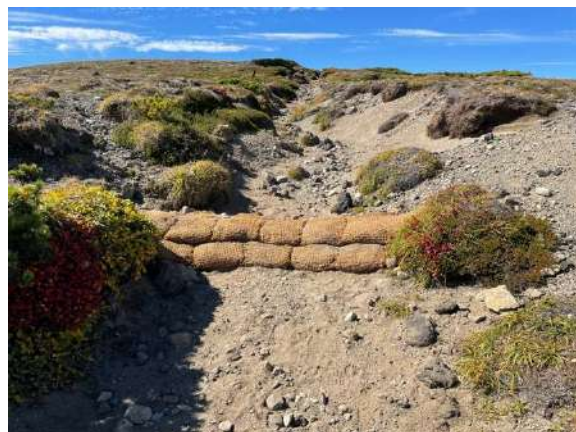
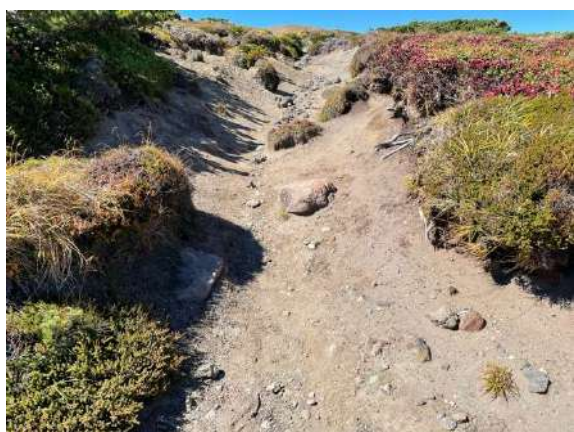
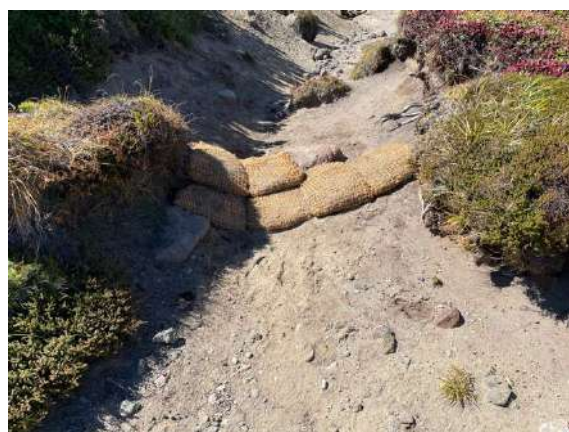
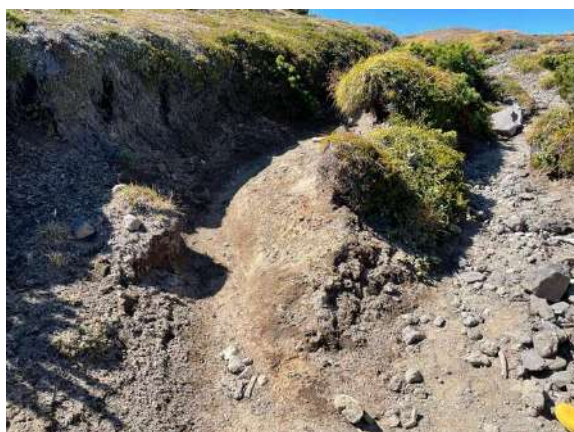
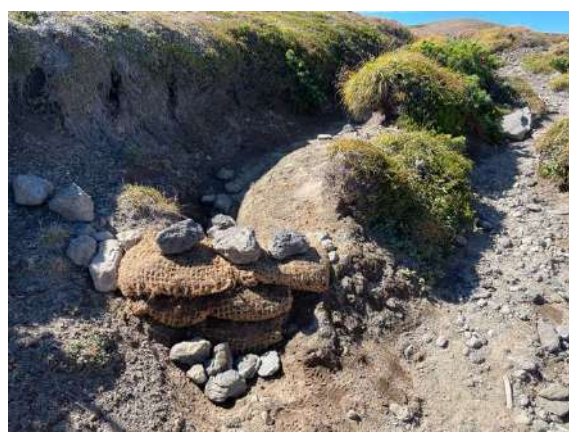
施工内容 C地点（北海平3番目(2074) ピーク南斜面）

土嚢袋 30 袋使用

施工箇所数：3 箇所

施工目的：土留め、歩行路明確化

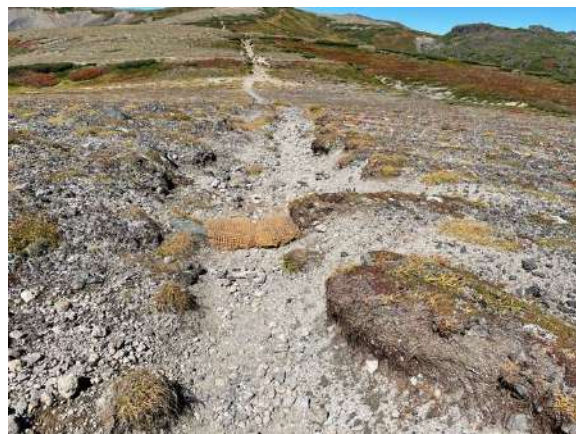
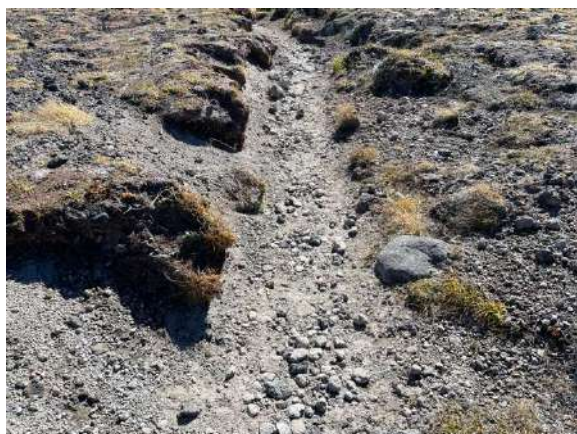
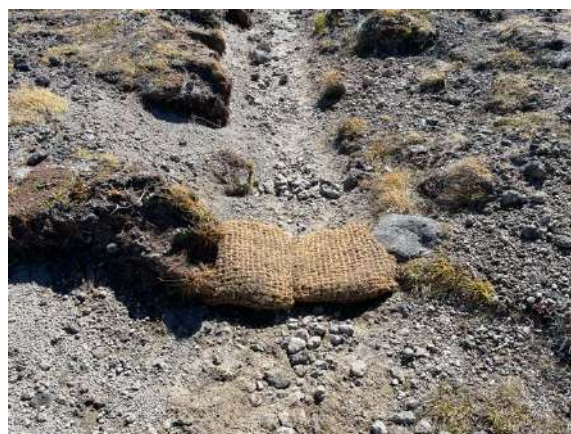
施工内容 D 地点（北海平 2 番目ピーク北斜面）

土嚢袋 2 袋使用

施工箇所数：1 箇所

施工目的：土留め

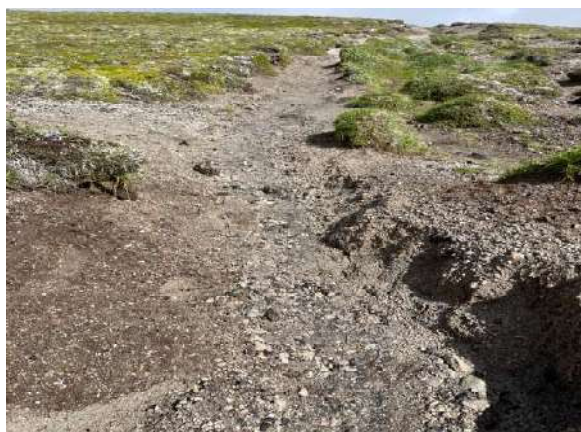
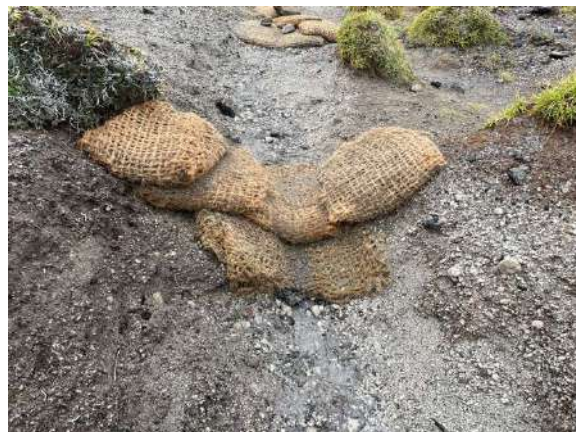
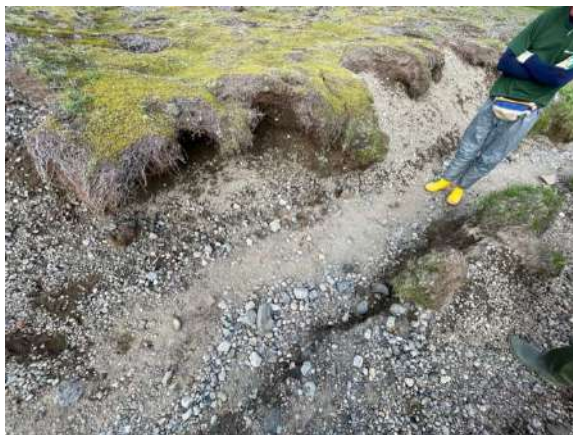
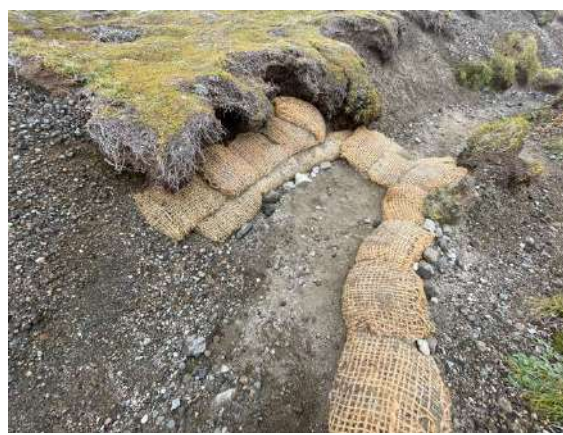
施工内容 E 地点（北海平 2 番目ピーク南斜面） 土嚢袋 43 袋、ヤシネット 2m 程度使用

施工箇所数：8 箇所

施工目的：土留め、導流工

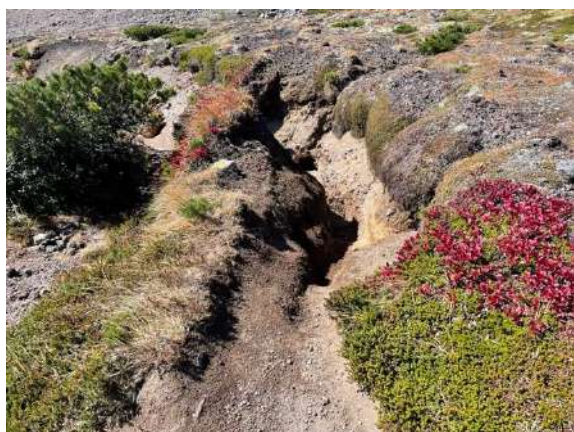
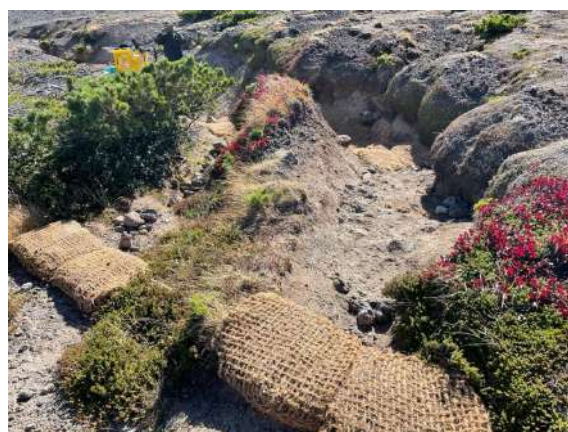
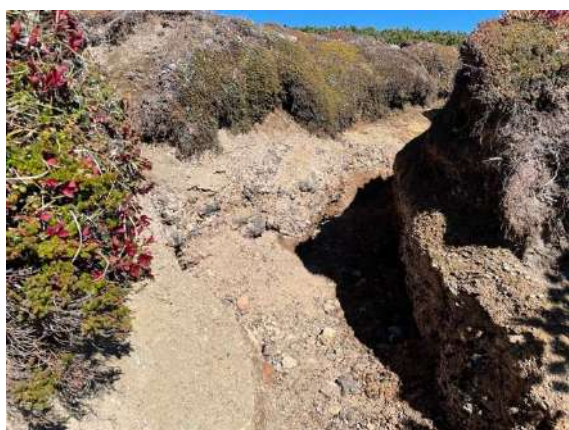
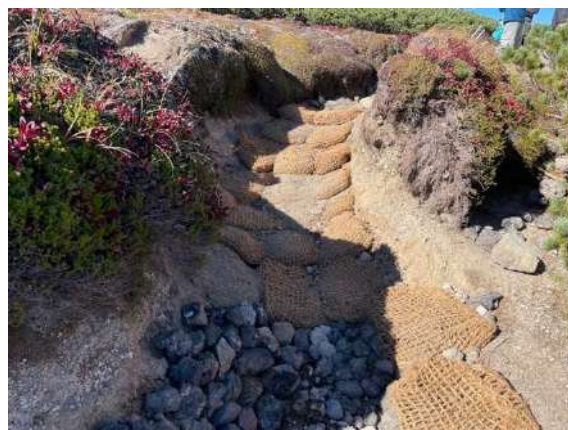
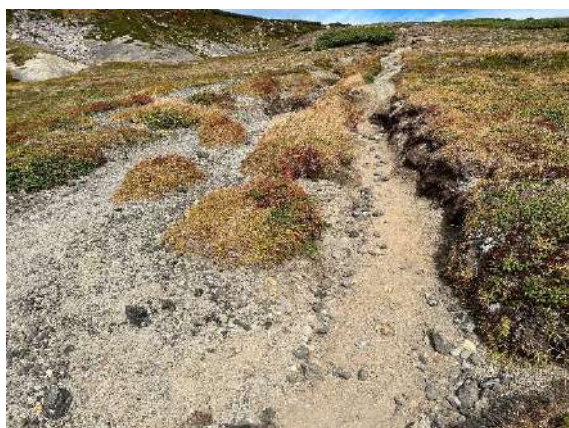
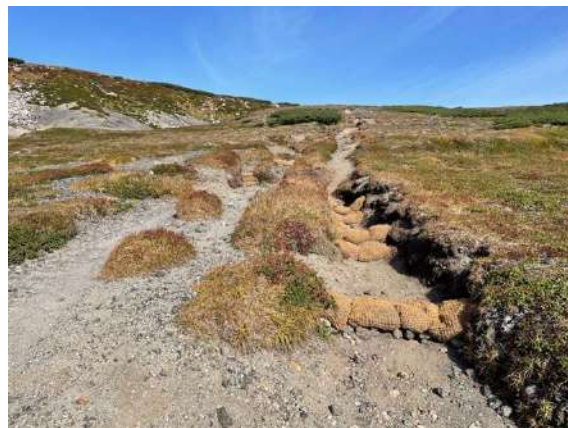
施工内容 F 地点（白雲分岐直下） 土嚢袋 112 袋、石・土砂を約 2 トン使用

施工箇所数：3 箇所

施工目的：土留め、洗掘箇所埋め、歩行路確保

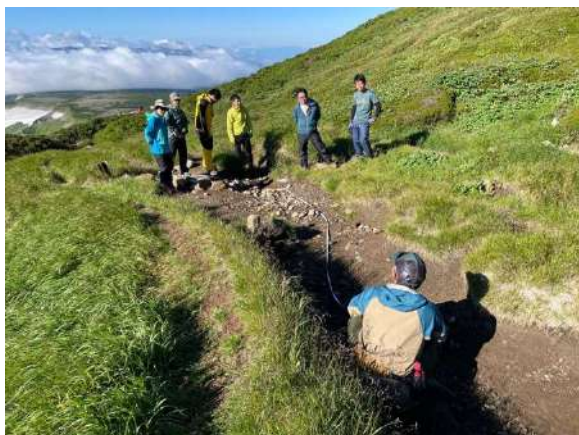
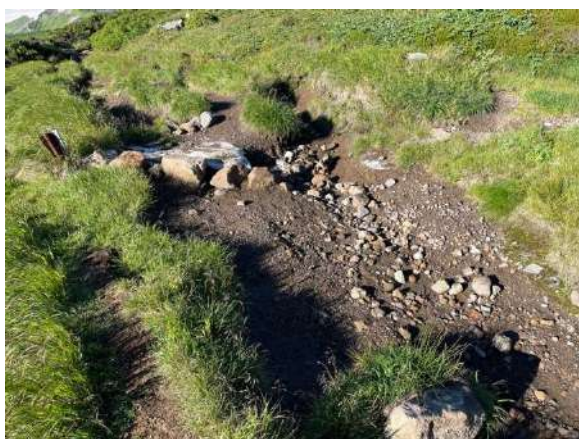
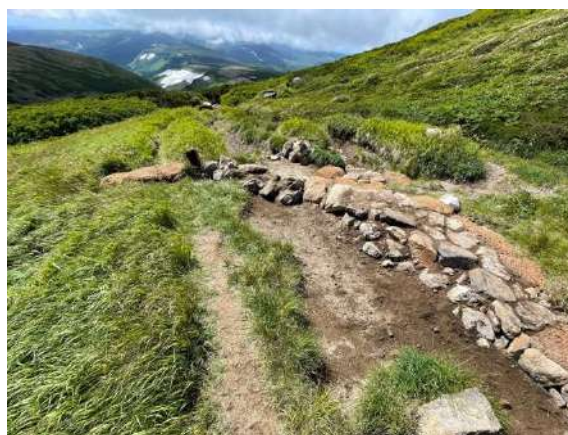
施工内容 G 地点（白雲岳避難小屋から白雲岳分岐への登りおよそ 500m 地点）土嚢袋 20 袋、

現地発生石材約 1.5 トン使用（周辺水路部の浮石及び上流部からの堆積土砂を使用）

施工箇所数：1 箇所

施工目的：導流工

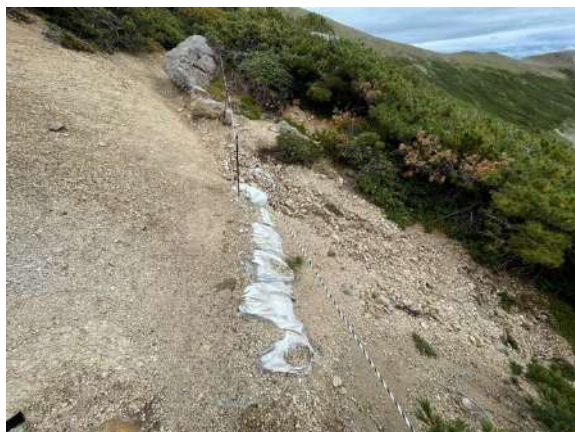
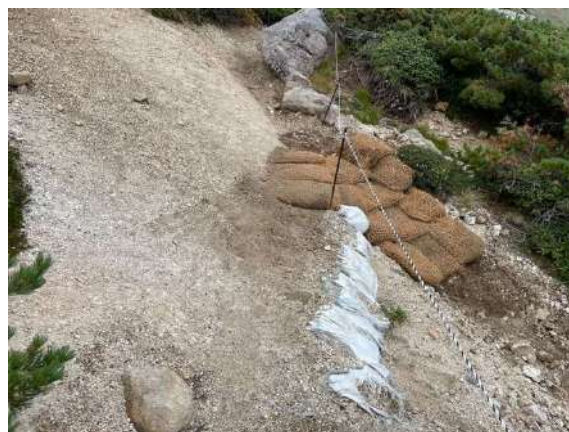
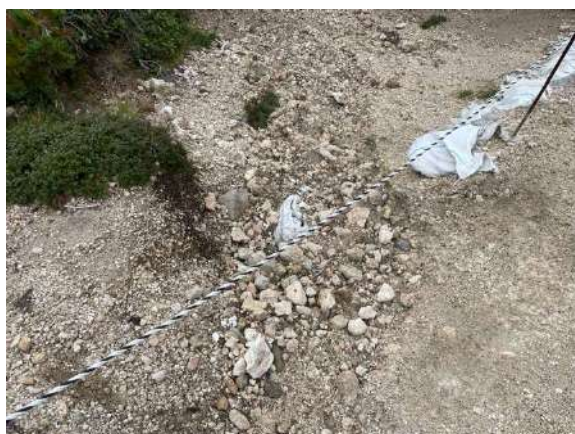
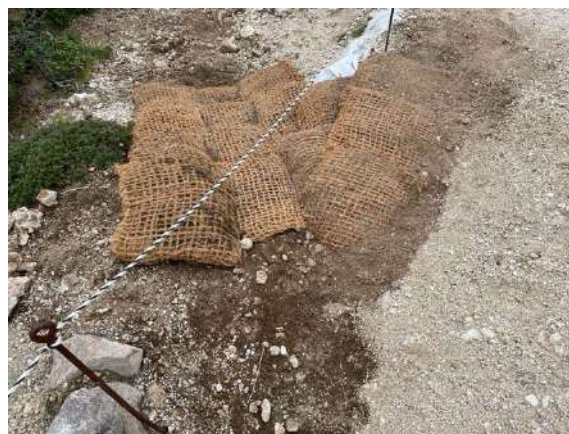
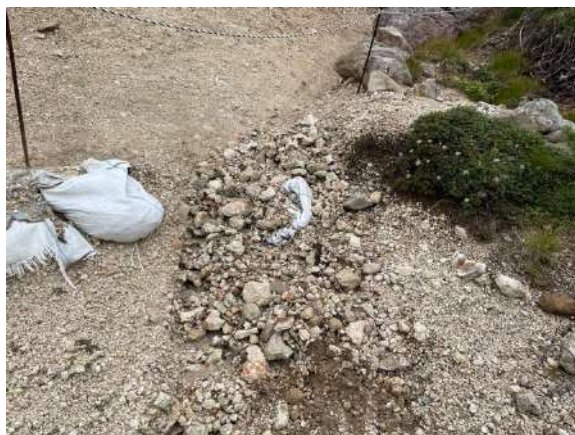
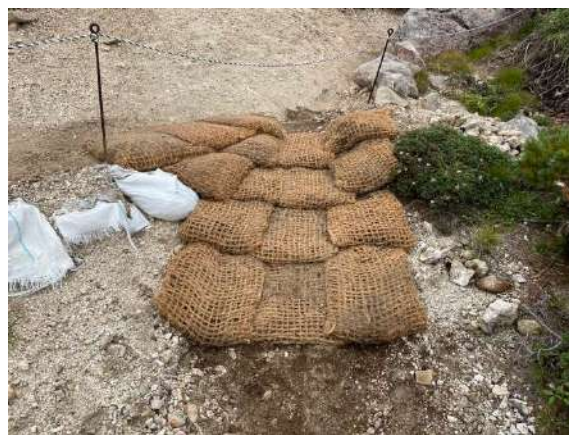
施工内容 H 地点（白雲岳避難小屋から白雲岳分岐への登りおよそ 400m 地点）土嚢袋 16 袋使用

施工箇所数：1 箇所

施工目的：土留め、流路確保
